Vaskút, Kossuth L. u. 90. sz. (Hrsz: 76) alatti Vaskút Községháza
tetőszerkezetének felújításához készült
Tartószerkezeti Kiviteli Tervdokumentációról

TARTÓSZERKEZETI SZAKVÉLEMÉNY

Vaskút, Kossuth L. u. 90. sz. (Hrsz: 76) alatti Községháza
tetőszerkezetéről

FÉNYKÉPJEGYZÉK

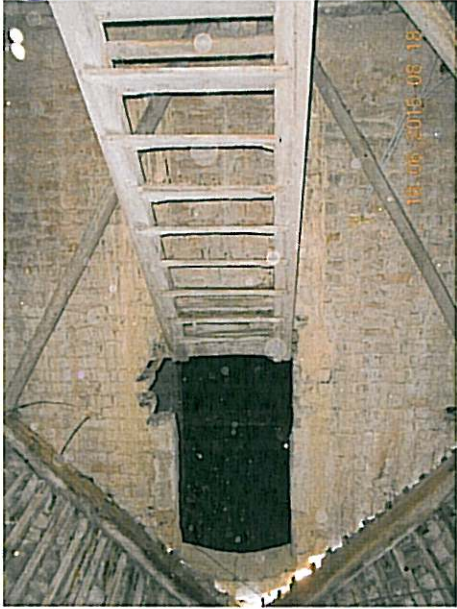
1.

A Községháza padlásterébe az ÉK-i melléképület padlásáról van a bejárasi lehetőség (1.sz.kép).

A Községháza padlástérébe vezető – padlástereket elválasztó – bejáró, falnyílás acélajtó nélküli (1.sz.kép).

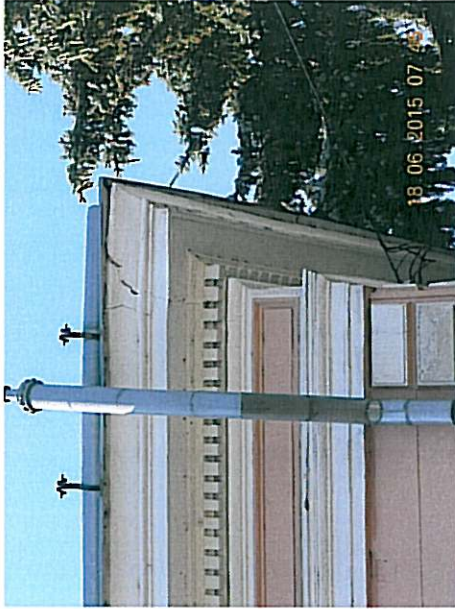
6.

A térdfali repedések a tetőszerkezet oldalnyomásából származnak. Ebből eredő repedések jelentkeznek az ÉK-i sarok közelében (4.sz.kép), az ÉNY-i saroknál (6.sz.kép) és a legjelentősebb a DNY-i saroknál (9.sz.kép). Itt a repedés mértéke eléri az 5-7 cm-t. E repedések nem friss jellegűek. Elmondás alapján a DNY-i sarok repedése is már hosszú évek óta változatlan. A térdfalak problémájára a tető hibáinál még visszatérünk.

- 3.4.2. Az ÉNY-i sarok kifelé mozgása kisebb. A sárgerendákat össze kell fogni (a 17.sz. laposvassal), a térdfalakat pedig a 18. sz. vonóvassal kell bekötni a székoszlophoz.

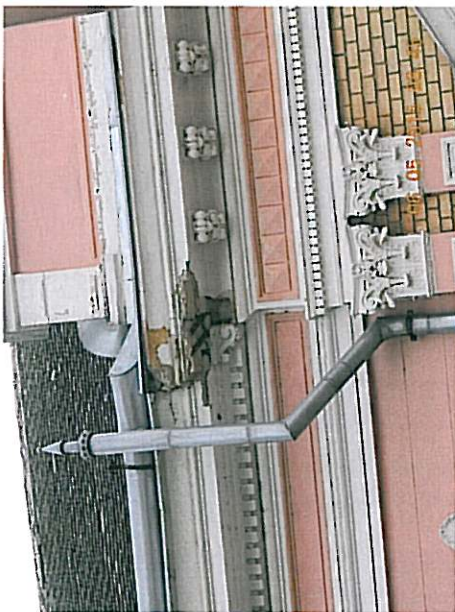
7.

A tető bádogos szerkezeteinek állapota változó. Az utóbbi időben bádogozhatták az utcai fekvőeresz csatornákat (7.,22.,23.sz.kép) és az attika előtti, mögötti felületeket (22.,24.,25.sz.kép) horgonyzott lemez anyaggal. Ezek állapota viszonylag jó, de az alattuk lévő állapot – a padlástérből nézve – már teljesen bizonytalannak tűnik. Az attika mögötti fal, nem teljes bádogozása pedig (mint hózug), hiányosnak mondható. Az udvari 4 db fecskefarkú tetőszellőző teljesen tönkrement állapotban van (20.sz.kép), alatta beázik a tető. A régi kémények felett és a tűzfalaknál is rossz a bádogozás.

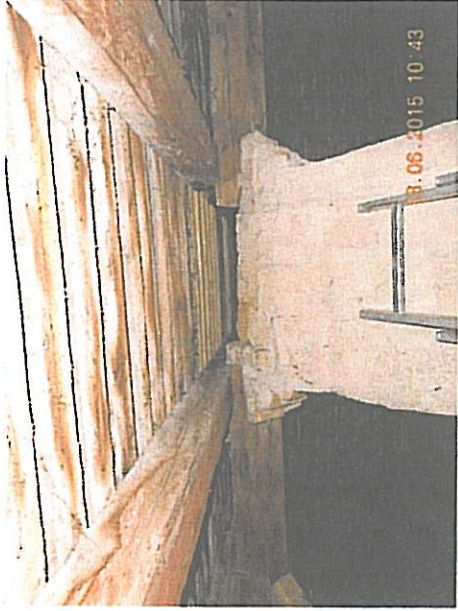
12.

- A 9/3 szarufa és középszelemen felületileg korhadt, mellé kell építeni (12.sz.kép).
- A 6/2 szarufa (végig) erősen korhadt (a kémény mellett).
- Az 5/2 udvari szarufa és fiókgerenda erősen elkorhadt a szellőző beázása miatt.

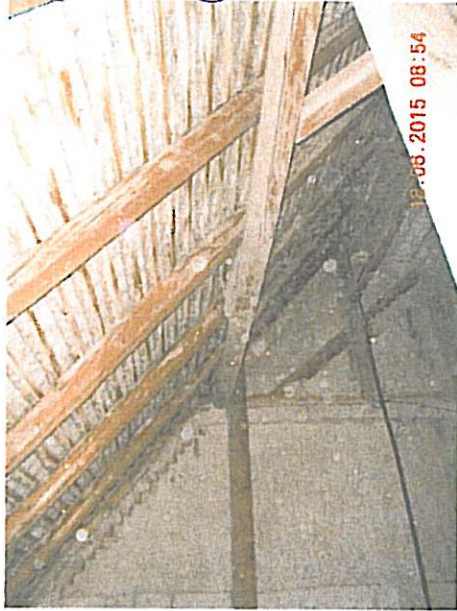
17.

- A 3. sz. főállás udvari kötőgerenda vége, szarufa vége korhadt.
- Az 1. sz. – 2. sz. főállás között az udvari (16.sz.kép) és az utcai középszelemen (17.sz.kép) is erősen kifordult, de le is hajolt.

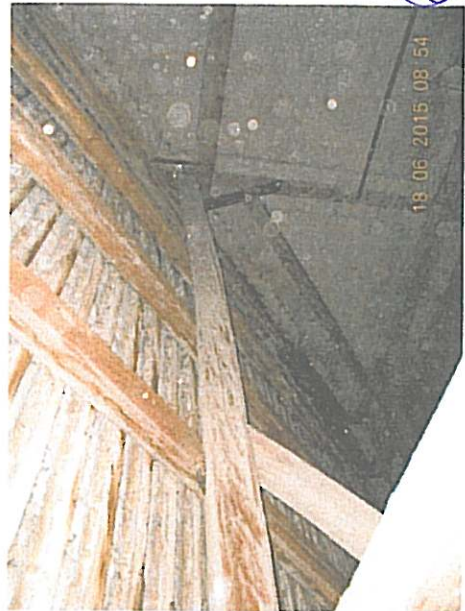
16.

- Az 1. – 2. főállás udvari középszelemenje az udvar felé nagyon kimozdult, kicsavarodott. A tűzfalban ez 4 cm repedésben, falhézagban mutatkozik (16.sz.kép).

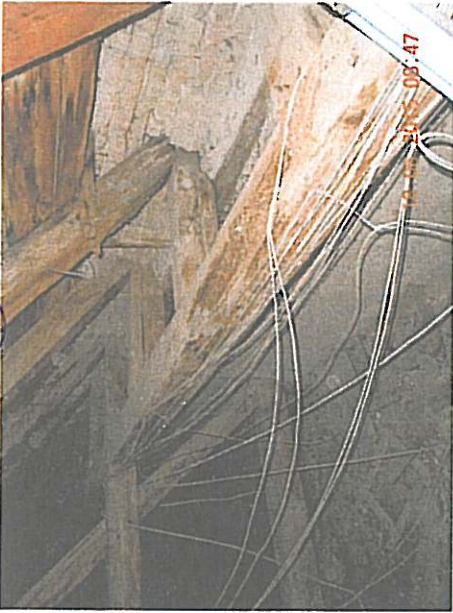
13.

- Az 5. sz. főállás és a kémény között az udvari középszelemen erősen kicsavarodott.
- A 4. és 5. főállás között (az attika kibúvó alatt) az utcai fiókváltó nagyon erősen elkorhadt (13.sz.kép).

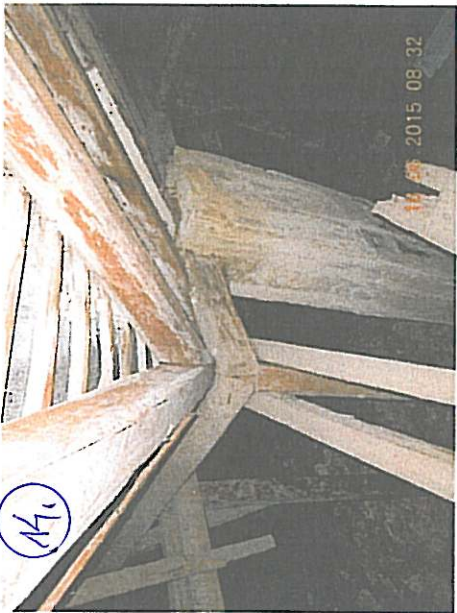
14. Az össze nem fogott középszelemen végek a zugszaru alatt
15. „Fél fogópár” hiány a 7. sz. főállásban
16. Középszelemen kicsavarodás az 1. – 2. főállás udvari oldalán

- 3.4.14. A 8. sz. főállás udvari középszelemenjeinek végét (14. sz. fénykép) össze kell csavarozni.
- 3.4.15. A 8. sz. főállás zug- és élszarujáról lecsúszott szarufákat hosszabbra kell cserélni, vagy vissza kell emelni (és átcsavarozni).

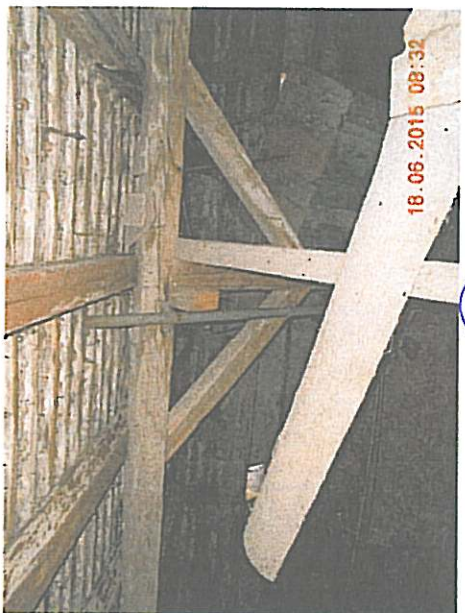
15.

- A 10. és 11. sz. főállás között a fiókváltó ki- és lemozgott a fogófából. Emiatt persze a fiókgerendák is kimozdultak.
- A 10. és a 7. sz. főállás „egyik fogópárját” kifűrészték (?), hiányzik (15.sz.kép).

- 3.4.11 A 7. és 10. sz. főállás hiányzó fogópárját pótolni kell.
- 3.4.11. A 8. sz. hosszú székállás fogópárjait középen betétfával össze kell fogni.

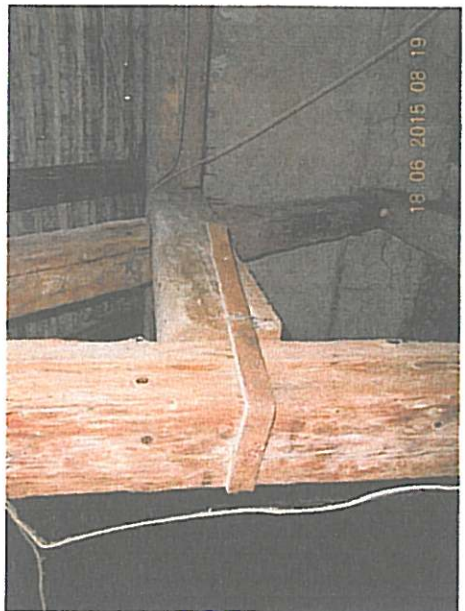
11.

- A keleti kémény közelében a középszelemen felületében, a szarufa teljesen tönkrement (10.sz.kép).
- A 12. sz. főállásban a bekötő kengyel „kipattant” (11.sz.kép).

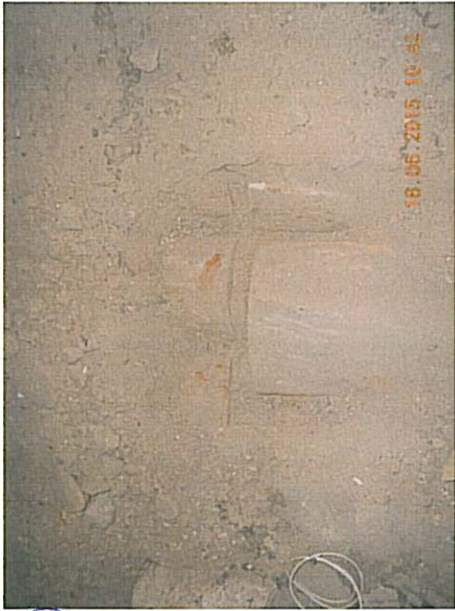
3.2. A földem nagyjából fa csapos gerenda földem. Ezt mutatja a 28. sz. kép a déli végfal felett (a kapubejáró felett) és a 30. sz. kép a folyosó középfőfala felett. Itt jól látszik a gerendák toldása, illetve a folyosó feletti földem önállósága. Az íves félgerendák átmérője 25-35 cm. Felettük 5-10 cm törmelékes sártapasztás van. A feltárások közül a déli végfal felett az egyik gerendavég kissé kéreggombás ugyan, de a többség ép.
